## Résumé de l'expertise

### N° 27159-HURTADO

Adresse : ..... **33 rue des Roseaux**  
Commune : ..... **85460 L'AIGUILLON SUR MER**

## Etat de l'Installation Intérieure d'Électricité

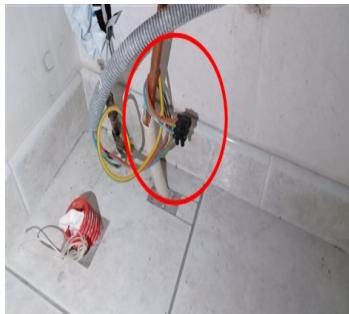
Domaines	Anomalies	Photo
<b>5. Matériels électriques présentant des risques de contacts directs avec des éléments sous tension - Protection mécanique des conducteurs</b>	<p>L'installation électrique comporte au moins une connexion avec une partie active nue sous tension accessible.</p> <p><b>Remarques :</b> Présence de connexion de matériel électrique présentant des parties actives nues sous tension ; <b>Faire intervenir un électricien qualifié afin de remplacer les matériaux présentant des parties actives nues sous tension</b> (Rez de chaussée - Wc 1, Rez de chaussée - Rangement, Rez de chaussée - Garage, 1er étage - Chambre 5, 1er étage - Wc 2)</p>

**Il y aurait lieu de faire réparer les anomalies citées par un électricien qualifié.**

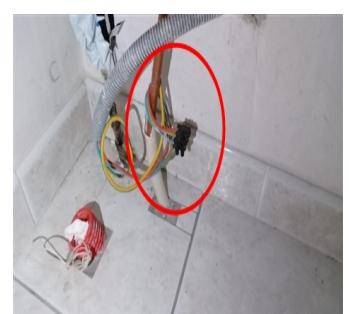
<p>Au moins un conducteur isolé n'est pas placé sur toute sa longueur dans un conduit, une goulotte ou une plinthe ou une huisserie, en matière isolante ou métallique, jusqu'à sa pénétration dans le matériel électrique qu'il alimente.</p> <p><b>Remarques :</b> Présence de conducteurs électriques non protégés mécaniquement ; <b>Faire intervenir un électricien qualifié afin d'installer des protections mécaniques sur les conducteurs non protégés</b> (Rez de chaussée - Wc 1, Rez de chaussée - Rangement, Rez de chaussée - Garage, 1er étage - Chambre 5, 1er étage - Wc 2)</p>
