Tél : 0549050842  
Email : contact@adn79.frCompagnie d'assurance : SMA BTP  
N° de police : 7302000/001 60862860 valide jusqu'au  
31/12/2023Siret : 53480098200025  
Code NAF : 7120 B  
N° TVA : FR66534800982  
N° RCS : Niort 534800982**RAPPORT DE L'ETAT DE L'INSTALLATION INTERIEURE D'ELECTRICITE  
D'IMMEUBLE(S) A USAGE D'HABITATION**

**Dossier M. et Mme VALERO Romain et Ericka**

| N° de dossier :<br><b>2823-JE-VALERO</b> | Date de création : 19/04/2023<br>Date de visite : 19/04/2023<br>Limites de validité vente : 18/04/2026<br>Limites de validité location : 18/04/2029 |

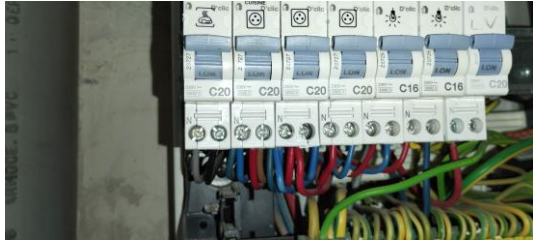
| N° article (1) | Libellé et localisation (*) des anomalies | N° article (2) | Libellé des mesures compensatoires (3) correctement mises en œuvre | Commentaires | Photos |
|---|---|---|---|---|---|
| B4.3e | Le courant assigné (calibre) de la protection contre les surcharges et courts-circuits d'au moins un circuit n'est pas adapté à la section des conducteurs correspondants. | | | Présence de conducteurs dont les sections sont insuffisantes pour des circuits 20A (garage) | |

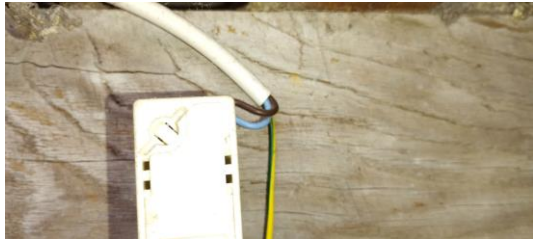
| N° article (1) | Libellé et localisation (*) des anomalies | N° article (2) | Libellé des mesures compensatoires (3) correctement mises en œuvre | Commentaires | Photos |
|---|---|---|---|---|---|
| B4.3f2 | La section des conducteurs de la canalisation d'alimentation d'au moins un tableau(n) 'est pas en adéquation avec le courant assigné du dispositif de protection placé immédiatement en amont ou avec le courant | | | Présence de conducteurs en alimentation d'un tableau de répartition électrique dont les sections sont insuffisantes (combles) | |

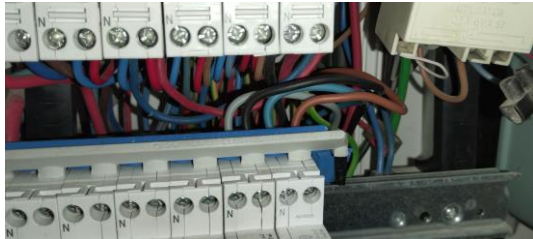
| N° article (1) | Libellé et localisation (*) des anomalies | N° article (2) | Libellé des mesures compensatoires (3) correctement mises en œuvre | Commentaires | Photos |
|---|---|---|---|---|---|
| B4.3f3 | A l'intérieur du tableau, la section d'au moins un conducteur alimentant les dispositifs de protection n'est pas adaptée au courant de réglage du disjoncteur de branchement. | | | Présence de pontages dont les sections sont insuffisantes (garage) | |

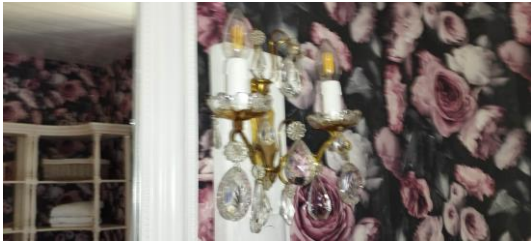
| B6.3.1a | Local contenant une baignoire ou une douche : l'installation électrique ne répond pas aux prescriptions particulières appliquées à ce local (adéquation entre l'emplacement où est installé le matériel électrique et les | | | Présence de luminaires sans indice de protection (salle de bains WC) | |

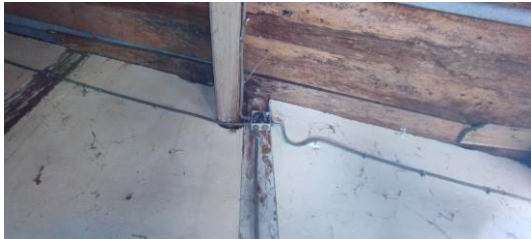
| B7.3a | L'enveloppe d'au moins un matériel est manquante ou détériorée. | | | Présence d'un luminaire sans capot de protection (cave) et présence d'un boîtier de connexion sans enveloppe de protection (dépendances) | |

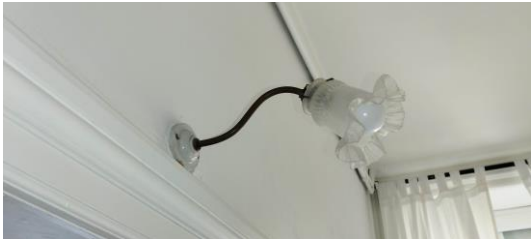
| B8.3a | L'installation comporte au moins un matériel électrique vétuste. | | | Présence de matériel céramique et de douilles métalliques non raccordées à un conducteur de terre (dgt) | |
