RAPPORT DE L'ETAT DE L'INSTALLATION INTERIEURE D'ELECTRICITE D'IMMEUBLE(S) A USAGE D'HABITATION

N° de dossier : 3263-JE-DHONDT	Date de création : 10/01/2024 Date de visite : 10/01/2024 Limites de validité vente : 09/01/2027 Limites de validité location : 09/01/2030
--	---

Département : VENDEE
Commune : 85400 LUCON
Adresse : 11 rue Georges Guynemer
Référence cadastrale : Section : AT - Parcelle : 394
Type d'immeuble : Maison
Année de construction : 1978
Année de l'installation : Plus de quinze ans
Distributeur d'électricité : Séolis
Installation en service le jour de la visite : Oui

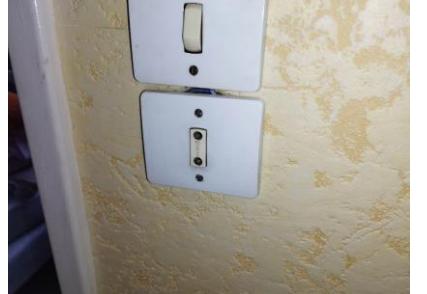
N° article (1)	Libellé et localisation (*) des anomalies	N° article (2)	Libellé des mesures compensatoires (3) correctement mises en œuvre	Commentaires	Photos
B3.3.6 a1	Au moins un socle de prise de courant ne comporte pas de broche de terre.			Présence de prises 2 pôles

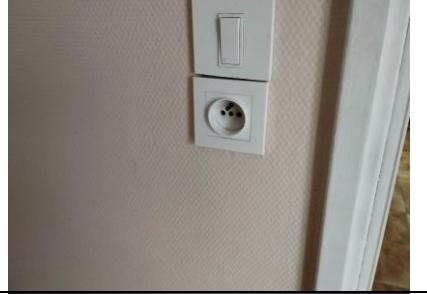
B3.3.6 a2	Au moins un socle de prise de courant comporte une broche de terre non reliée à la terre.			Présence de prises avec broche de terre non raccordées à un conducteur de terre

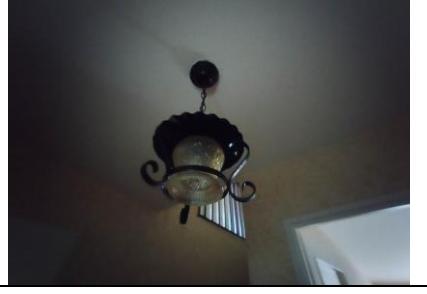
B3.3.6 a3	Au moins un circuit (n'alimentant pas des socles de prises de courant) n'est pas relié à la terre.			Présence de circuits lumineux non équipés de conducteur de terre

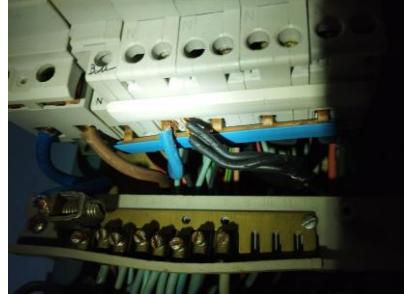
B3.3.8a	Au moins une huissière métallique ou une goulotte métallique comportant des conducteurs ou de l'appareillage fixé ou encastré n'est pas reliée à la terre.			Présence d'huissières métalliques non raccordées à un conducteur de terre	
B4.3f3	A l'intérieur du tableau, la section d'au moins un conducteur alimentant les dispositifs de protection n'est pas adaptée au courant de réglage du disjoncteur de branchement.			Présence de pontages dont les sections sont insuffisantes (cuisine)

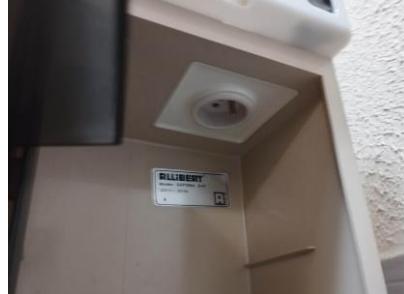
B6.3.1a	Local contenant une baignoire ou une douche : l'installation électrique ne répond pas aux prescriptions particulières appliquées à ce local (adéquation entre l'emplacement où est installé le matériel électrique et les			Présence d'une prise avec broche de terre non raccordée à un conducteur de terre située dans un local contenant une douche (salle d'eau)

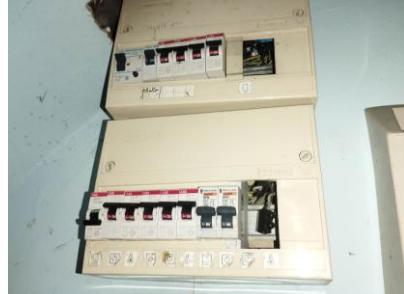
B7.3a	L'enveloppe d'au moins un matériel est manquante ou détériorée.			Présence d'espaces modulaires non obturés sur les tableaux de répartition électriques (cuisine)

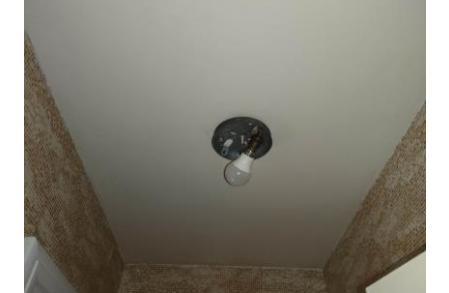
B8.3a	L'installation comporte au moins un matériel électrique vétuste.			Présence de douilles métalliques non raccordées à un conducteur de terre
