Ce document vous permet de savoir si votre logement est économe en énergie et préserve le climat. Il vous donne également des pistes pour améliorer ses performances et réduire vos factures. Pour en savoir plus : <https://www.ecologie.gouv.fr/diagnostic-performance-energetique-dpe>

Adresse : **6 Rue du maréchal foch**
85460 L'AIGUILLON-LA-PRESQU'ÎLE

Type de bien : Maison Individuelle
Année de construction : Avant 1948
Surface habitable : **34.55 m²**

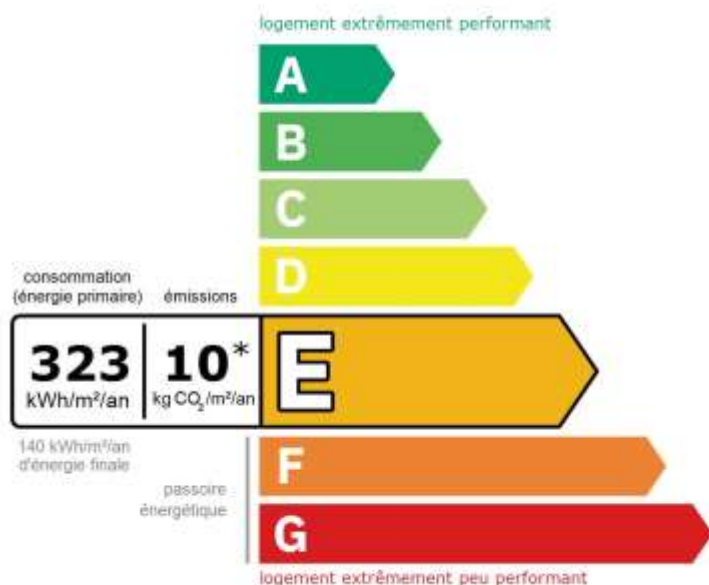
Performance énergétique et climatique

Le niveau de consommation énergétique dépend de l'isolation du logement et de la performance des équipements.
Pour l'améliorer, voir pages 4 à 6

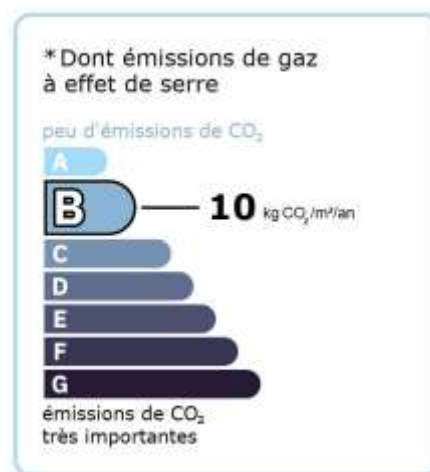
Ce logement émet 358 kg de CO₂ par an, soit l'équivalent de 1 853 km parcourus en voiture.

Le niveau d'émissions dépend principalement des types d'énergies utilisées (bois, électricité, gaz, fioul, etc.)

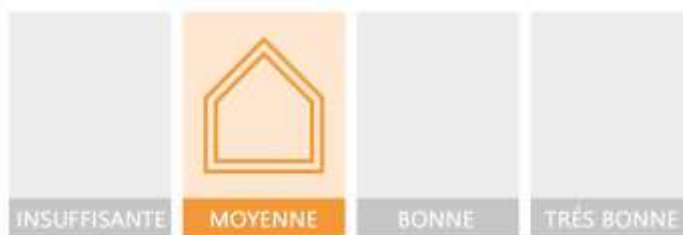
Performance de l'isolation

Murs	Mur en pierre de taille et moellons avec remplissage tout venant d'épaisseur 50 cm avec un doublage rapporté avec isolation intérieure (4 cm) donnant sur l'extérieur Mur en blocs de béton creux d'épaisseur ≤ 20 cm avec un doublage rapporté avec isolation intérieure (4 cm) donnant sur l'extérieur	<div>moyenne</div>

Plancher bas	Dalle béton non isolée donnant sur un terre-plein	<div>insuffisante</div>

Toiture/plafond	Plafond sous solives bois donnant sur un local non chauffé non accessible avec isolation extérieure (10 cm) Combles aménagés sous rampants donnant sur l'extérieur (combles aménagés) avec isolation intérieure (réalisée entre 2006 et 2012) Plafond sous solives bois donnant sur un comble faiblement ventilé avec isolation extérieure (10 cm)	<div>bonne</div>

Portes et fenêtres	Fenêtres battantes pvc, double vitrage avec lame d'air 16 mm et volets battants bois / Portes-fenêtres battantes avec soubassement pvc, double vitrage avec lame d'air 16 mm sans protection solaire / Portes-fenêtres battantes avec soubassement pvc, double vitrage avec lame d'air 12 mm sans protection solaire / Fenêtres battantes pvc, double vitrage avec lame d'air 16 mm et volets roulants pvc	<div>moyenne</div>

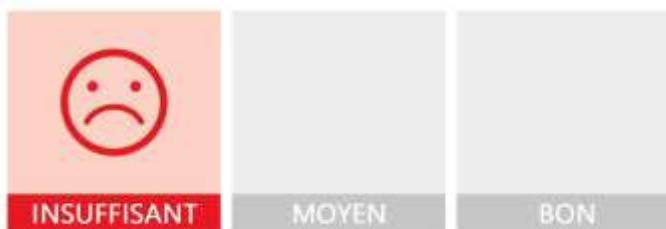
Confort d'été (hors climatisation)*

Les caractéristiques de votre logement améliorant le confort d'été :

toiture isolée

Équipez les fenêtres de votre logement de volets extérieurs ou brise-soleil.
