Objet : Rapport de visite de fonctionnement de votre installation d'assainissement non collectif dans le cadre d'une vente immobilière
N/Réf. : Dossier n°02229

NON CONFORME " Installation incomplète " -NC2-

Adresse de l'installation : 34, RUE DE L EGLISE

DESCRIPTIF GENERAL DE L'INSTALLATION ASSAINISSEMENT NON COLLECTIF

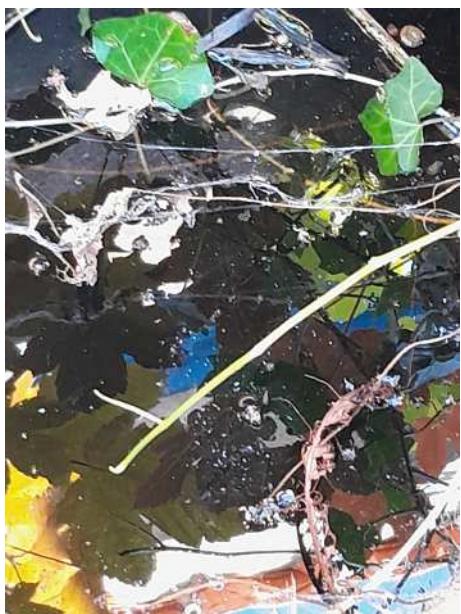
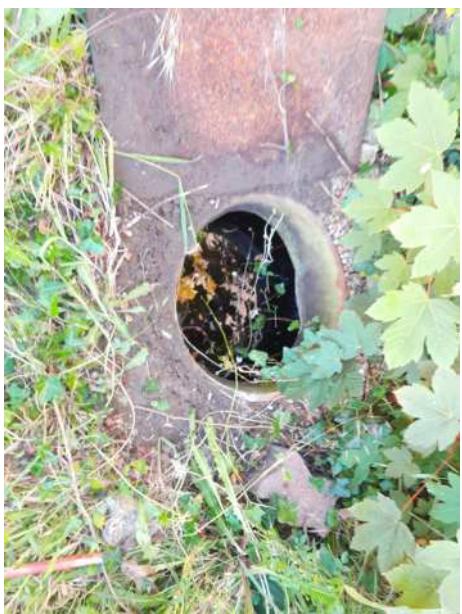
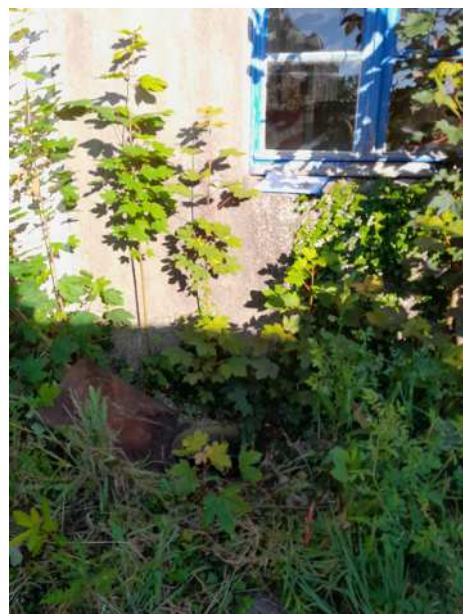
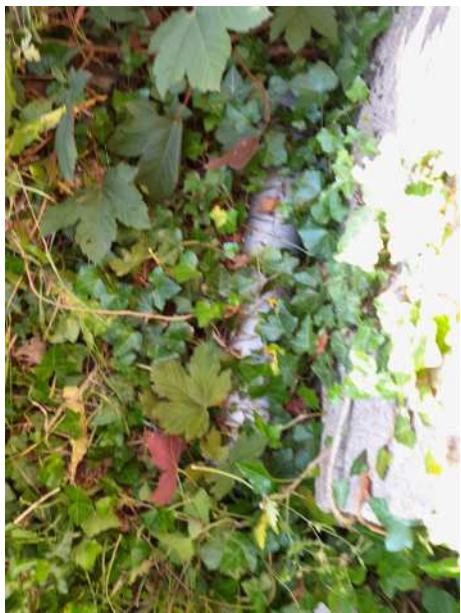
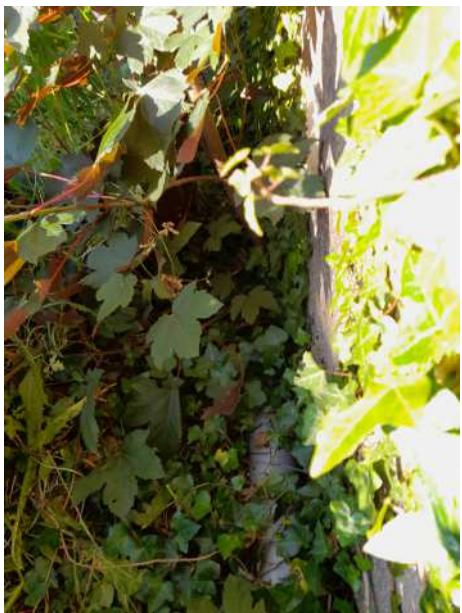
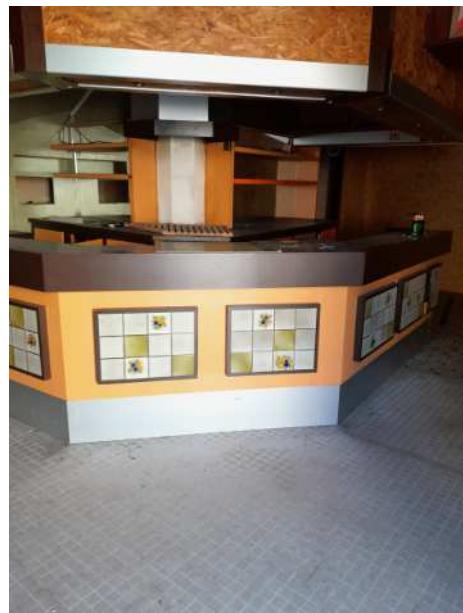
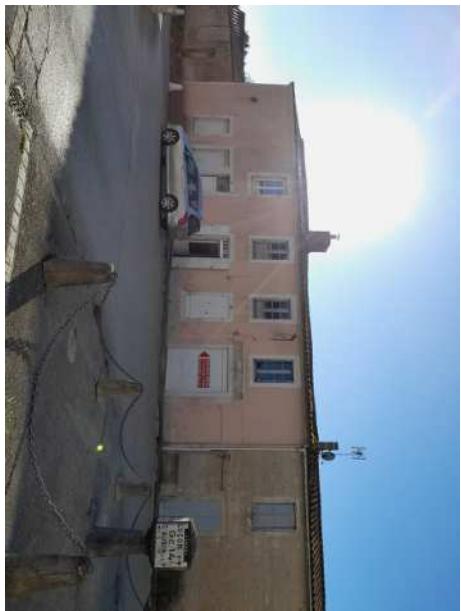
- Aucun regard de visite

- Présence d'une fosse plastique, de volume inconnu et qui présente une ovalisation.

➔ **INSTALLATION INCOMPLETE** : Absence de dispositif de traitement réglementaire

- Aucun rejet constaté ni mentionné lors du contrôle. Rejet supposé dans le sol.

Il faut procéder à la réhabilitation complète de la filière assainissement non collectif (En cas de vente, sous 1 an maximum après signature de l'acte de vente définitif) en réalisant en amont une étude de filière qui devra être transmise au SPANC. Lors des travaux de réhabilitation, il faudra également vérifier et raccorder l'ensemble des points d'eaux usées de l'habitation à la nouvelle filière assainissement.
