Tél : 0549050842  
Email : contact@adn79.frCompagnie d'assurance : SMA BTP  
N° de police : 7302000/001 60862860 valide jusqu'au  
31/12/2024Siret : 53480098200025  
Code NAF : 7120 B  
N° TVA : FR66534800982  
N° RCS : Niort 534800982**RAPPORT DE L'ETAT DE L'INSTALLATION INTERIEURE D'ELECTRICITE  
D'IMMEUBLE(S) A USAGE D'HABITATION**

**Dossier M. CLEMENCEAU Alexandre**

N° de dossier :  
**3566-JE-CLEMENCEAU**Date de création : 02/08/2024  
Date de visite : 02/08/2024  
Limites de validité vente : 01/08/2027  
Limites de validité location : 01/08/2030**1 Désignation et description du local d'habitation et de ses dépendances****Localisation du ou des immeuble(s) bâti(s)**

Département : VENDEE  
Commune : 85580 SAINT MICHEL EN L'HERM  
Adresse : 57 rue des Moulins  
Référence cadastrale : Section : AB - Parcelle : 100  
Type d'immeuble : Maison  
Année de construction : Avant 1949  
Année de l'installation : Plus de quinze ans  
Distributeur d'électricité : Séolis  
Installation en service le jour de la visite : Oui

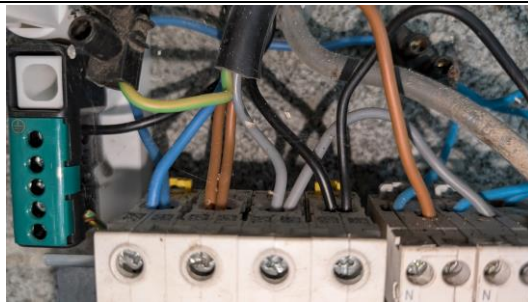
| N° article (1) | Libellé et localisation (*) des anomalies | N° article (2) | Libellé des mesures compensatoires (3) correctement mises en œuvre | Commentaires | Photos |
|---|---|---|---|---|---|
| B4.3f2 | La section des conducteurs de la canalisation d'alimentation d'au moins un tableau(n) 'est pas en adéquation avec le courant assigné du dispositif de protection placé immédiatement en amont ou avec le courant | | | Présence de conducteurs en alimentation d'un tableau de répartition électrique dont les sections sont insuffisantes (garage) | |

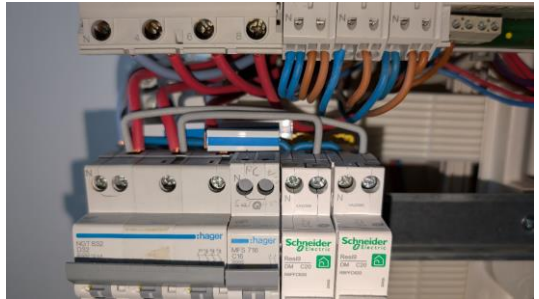
| B4.3f3 | A l'intérieur du tableau, la section d'au moins un conducteur alimentant les dispositifs de protection n'est pas adaptée au courant de réglage du disjoncteur de branchement. | | | Présence de pontages dont les sections sont insuffisantes (garage/cellier) | |

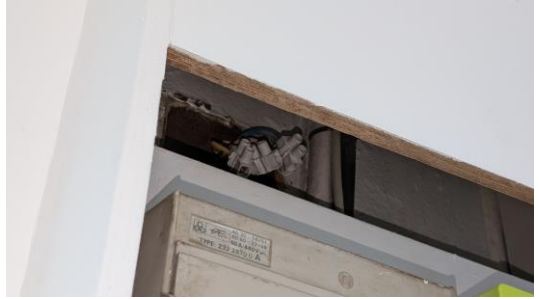
| B7.3d | L'installation électrique comporte au moins une connexion avec une partie active nue sous tension accessible. | | | Présence de dominos non protégés mécaniquement (pièce de vie/salle d'eau) | |

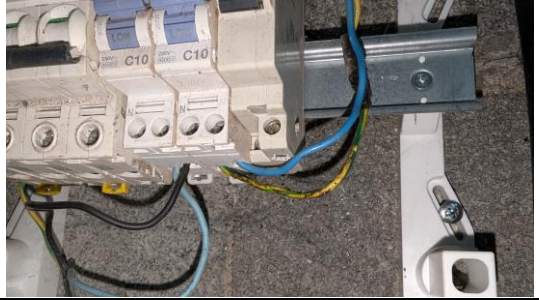
| B8.3c | L'installation comporte au moins un conducteur actif repéré par la double coloration vert et jaune. | | | Présence d'un conducteurs actif portant le code couleur vert/jaune réservé au réseau de terre (garage) | |

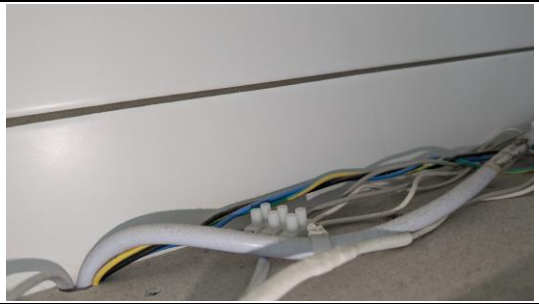
| B8.3.e | Au moins un conducteur isolé n'est pas placé sur toute sa longueur dans un conduit, une goulotte, une plinthe ou une huisserie, en matière isolante ou métallique, jusqu'à sa pénétration dans le matériel électrique qu'il alimente. | | | Présence de conducteurs non protégés mécaniquement (pièce de vie/salle d'eau) | |
