Tél : 0549050842
Email : contact@adn79.frCompagnie d'assurance : SMA BTP
N° de police : 7302000/001 60862860 valide jusqu'au
31/12/2024Siret : 53480098200025
Code NAF : 7120 B
N° TVA : FR66534800982
N° RCS : Niort 534800982**RAPPORT DE L'ETAT DE L'INSTALLATION INTERIEURE D'ELECTRICITE
D'IMMEUBLE(S) A USAGE D'HABITATION**

Dossier Mme VERRECCHIA Laurence

N° de dossier :
3707-JE-VERRECCHIADate de création : 04/11/2024
Date de visite : 04/11/2024
Limites de validité vente : 03/11/2027
Limites de validité location : 03/11/2030**1 Désignation et description du local d'habitation et de ses dépendances****Localisation du ou des immeuble(s) bâti(s)**

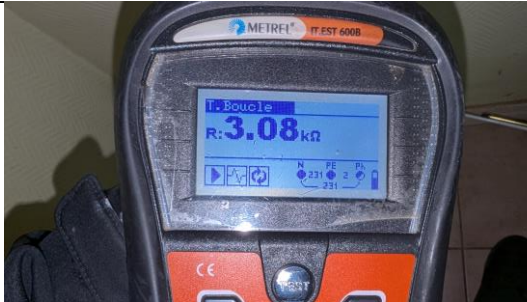
N° article (1)	Libellé et localisation (*) des anomalies	N° article (2)	Libellé des mesures compensatoires (3) correctement mises en œuvre	Commentaires	Photos
B2.3.1h	Au moins un dispositif de protection différentielle ne fonctionne pas pour son seuil de déclenchement.			Le disjoncteur de branchement 500mA et le disjoncteur différentiel haute sensibilité 30mA ne se déclenchent pas lors du test car la valeur de la résistance de la prise de terre est trop importante (cuisine)	
B3.3.1d	La valeur de la résistance de la prise de terre n'est pas adaptée au courant différentiel résiduel (sensibilité) du ou des dispositifs différentiels protégeant l'ensemble de l'installation électrique.			La valeur de résistance de la prise de terre est mesurée à 3.08 KiloOhms au lieu de 100 Ohms maximum pour un disjoncteur de branchement de 500mA

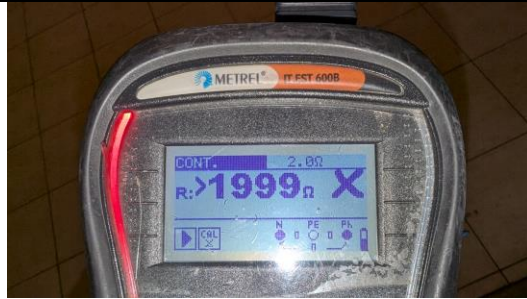
B3.3.4a	La connexion à la liaison équipotentielle principale d'au moins une canalisation métallique de gaz, d'eau, de chauffage central de conditionnement d'air, ou d'un élément conducteur de la structure porteuse du bâtiment n'est pas			Absence de liaison équipotentielle principale

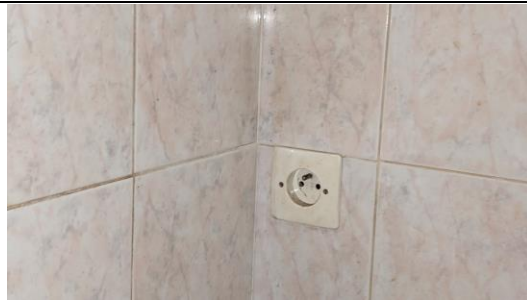
B5.3a	Locaux contenant une baignoire ou une douche : la continuité électrique de la liaison équipotentielle supplémentaire, reliant les éléments conducteurs et les masses des matériels électriques, n'est pas satisfaisante	B5.3.1	Locaux contenant une baignoire ou une douche : la mesure compensatoire appliquées dans le cas où la valeur de la résistance électrique est supérieure à 2 ohms entre un élément effectivement relié à la LES et uniquement : - les huisseries métalliques de porte et de fenêtre ; - le corps métallique de la baignoire ou du bac à douche ; -	Absence de liaison équipotentielle supplémentaire	
B6.3.1a	Local contenant une baignoire ou une douche : l'installation électrique ne répond pas aux prescriptions particulières appliquées à ce local (adéquation entre l'emplacement où est installé le matériel électrique et les			Présence de prises avec broche de terre non raccordées à un conducteur de terre situés dans une pièce humide (salle d'eau)

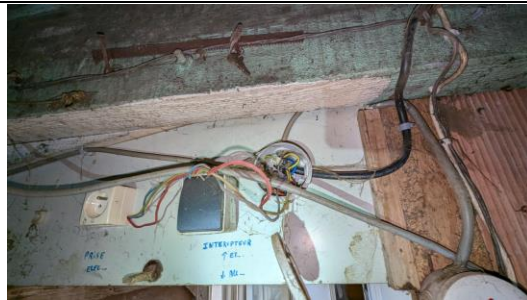
B7.3a	L'enveloppe d'au moins un matériel est manquante ou détériorée.			Présence de boîtiers de connexion sans enveloppe de protection et d'un espace modulaire non obturé sur un tableau de répartition électrique (cuisine/dépendance)

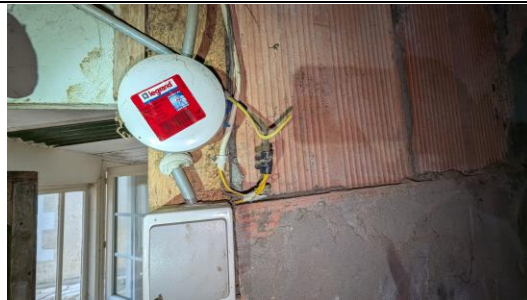
B7.3d	L'installation électrique comporte au moins une connexion avec une partie active nue sous tension accessible.			Présence de dominos non protégés mécaniquement (habitation/cave/dépendance)

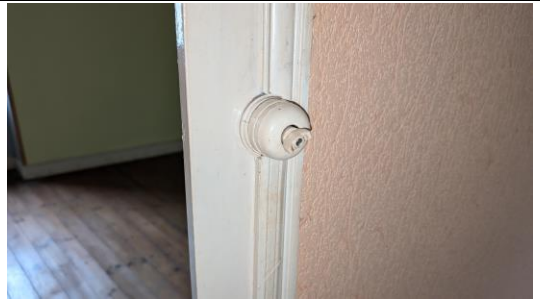
B8.3a	L'installation comporte au moins un matériel électrique vétuste.			Présence de matériel céramique, d'un interrupteur rotatif

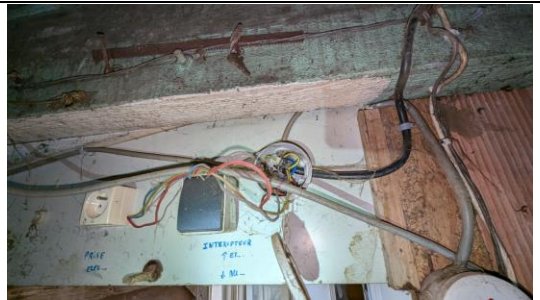
B8.3.e	Au moins un conducteur isolé n'est pas placé sur toute sa longueur dans un conduit, une goulotte, une plinthe ou une huisserie, en matière isolante ou métallique, jusqu'à sa pénétration dans le matériel électrique qu'il alimente.			Présence de conducteurs non protégés mécaniquement (habitation/cave/dépendance)
