DOSSIER DE DIAGNOSTIC TECHNIQUE

2024.11.22.43172.BRUNEAU

Date du repérage : 26/11/2024

Adresse : **14 bis rue Bellevue
l'Aiguillon sur Mer**

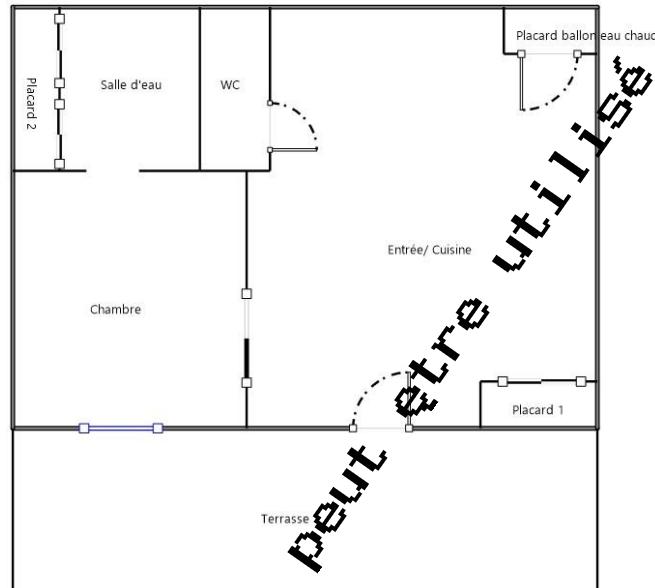
Annexe – Plans – croquis

Abris de jardin

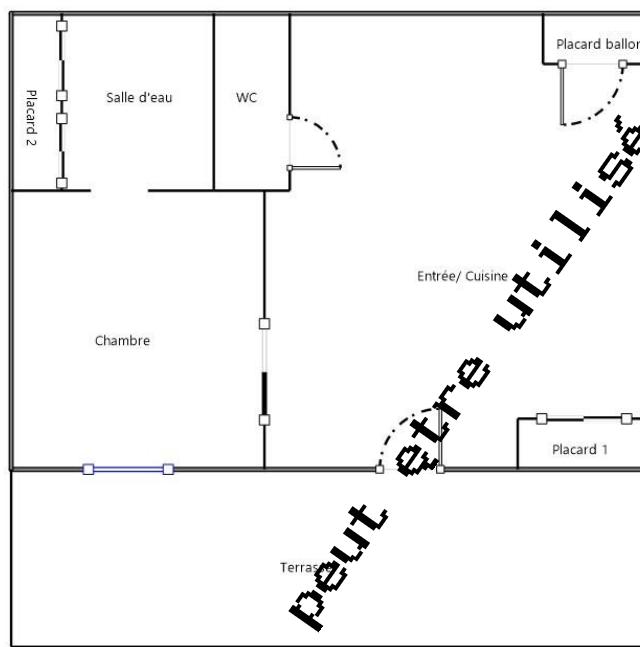
Annexe - Plans

Abris de jardin

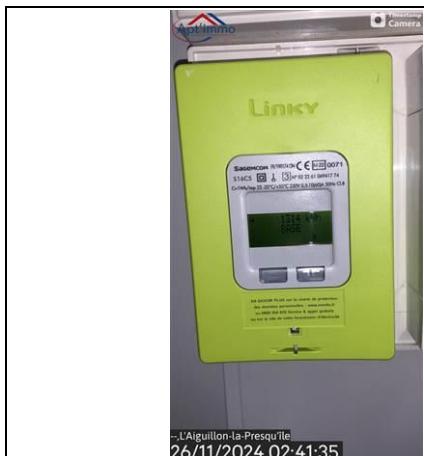
Photo du Compteur électrique

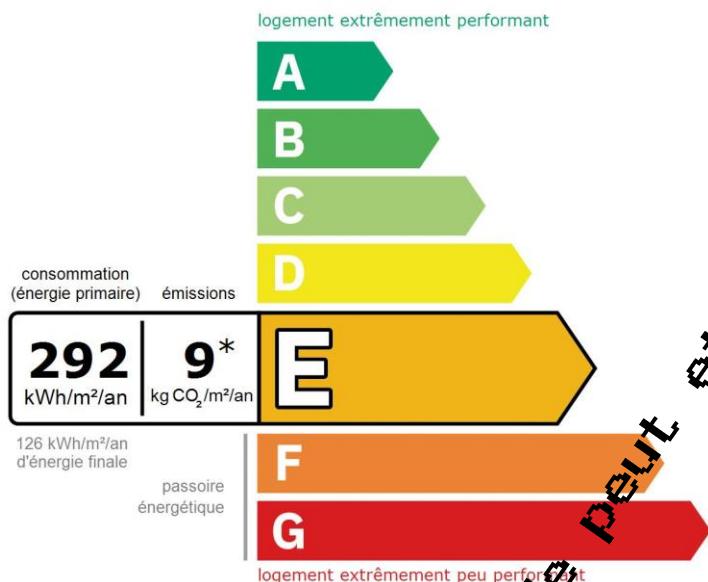
Performance énergétique et climatique

Le niveau de consommation énergétique dépend de l'isolation du logement et de la performance des équipements.
Pour l'améliorer, voir pages 4 à 6

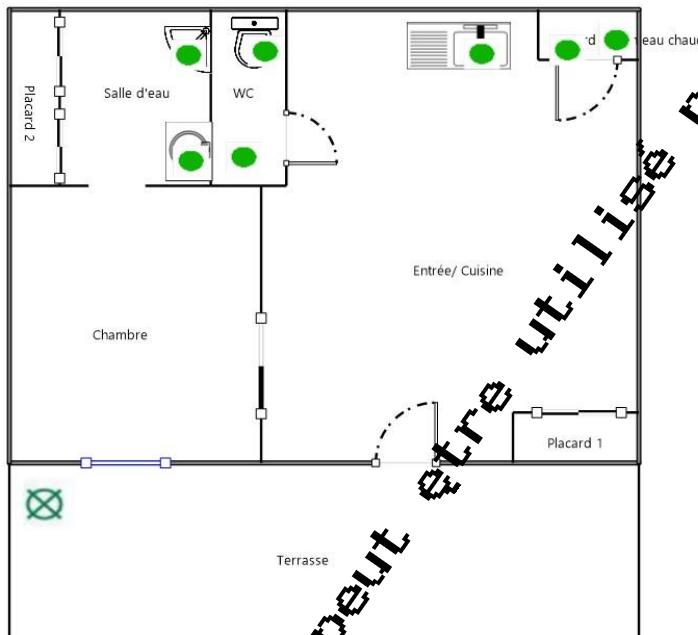
La société vérifie de manière visuelle, au moyen le cas échéant de test d'écoulement d'eau, d'utilisation de colorant ou de fumée, que les installations privées de rejet au réseau d'assainissement des eaux usées de l'immeuble soient conformes aux dispositions légales et réglementaires et aux caractéristiques du réseau d'assainissement des eaux usées de la commune sur laquelle il est situé. En conséquence, la prestation n'a pas pour objet de vérifier la conformité aux règles de l'art, le bon entretien, l'opportunité d'un renouvellement ou l'absence de désordre structurel des installations privées du client. Le client a une obligation de renseignement et d'information précise et complète de la société sur la consistance et la délimitation de l'immeuble à contrôler(bâti et non bâti) et sur les installations privées de rejet au réseau d'assainissement. Tous les ouvrages ou installations non mentionnés au rapport de visite et au schéma éventuel sont considérés comme enterrés et/ou non signalés ou inaccessibles lors de la visite de la société. Lesdits ouvrages ou installations sont alors réputés non contrôlés. Toutes modifications ultérieures des installations de collecte des eaux usées et pluviales remettent en cause le constat de conformité délivré.

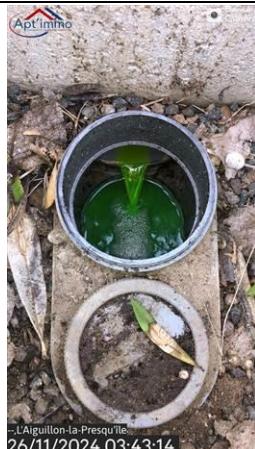
Photo n° Ph001
Localisation : Eau Usée
Description : Type de raccordement : Siphon
disconnecteur

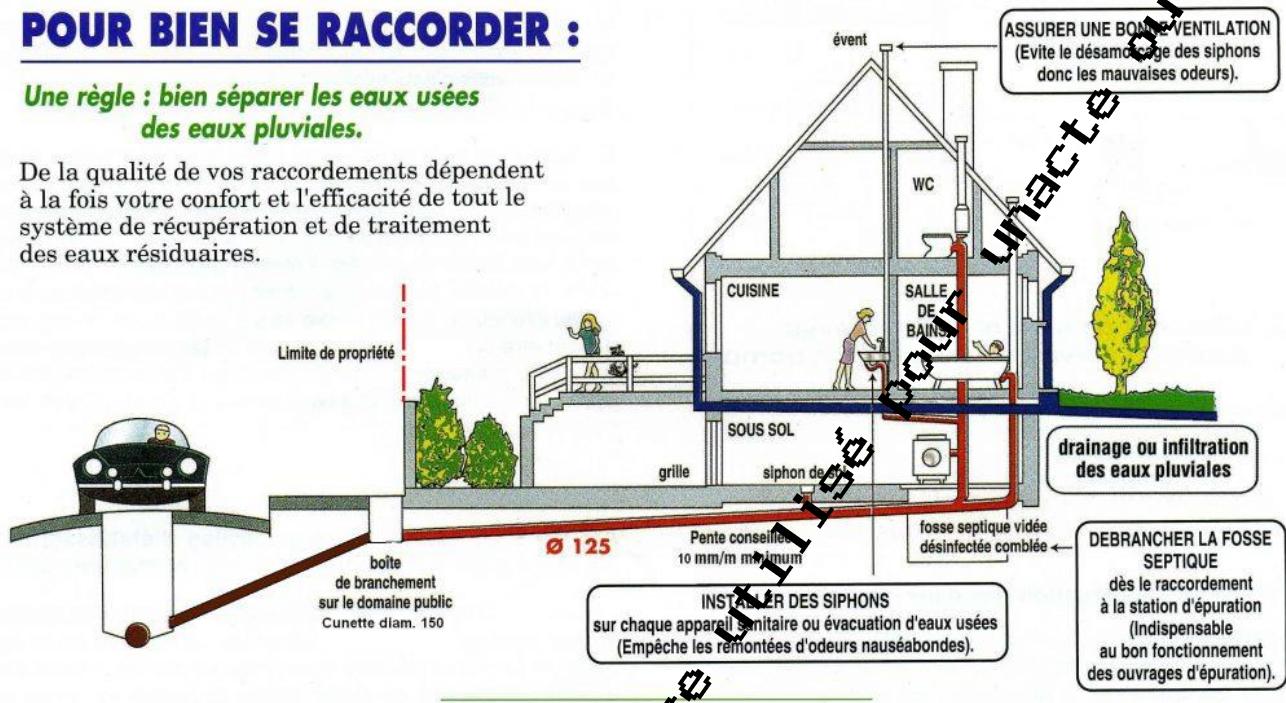
**Une règle : bien séparer les eaux usées
des eaux pluviales.**

De la qualité de vos raccordements dépendent à la fois votre confort et l'efficacité de tout le système de récupération et de traitement des eaux résiduaires.

Schéma de principe à adapter au cas par cas.
