DOSSIER DE DIAGNOSTIC TECHNIQUE

2024.12.13.43329.BILLET

Date du repérage : 19/12/2024

Adresse : **133 avenue Amiral Courbet**

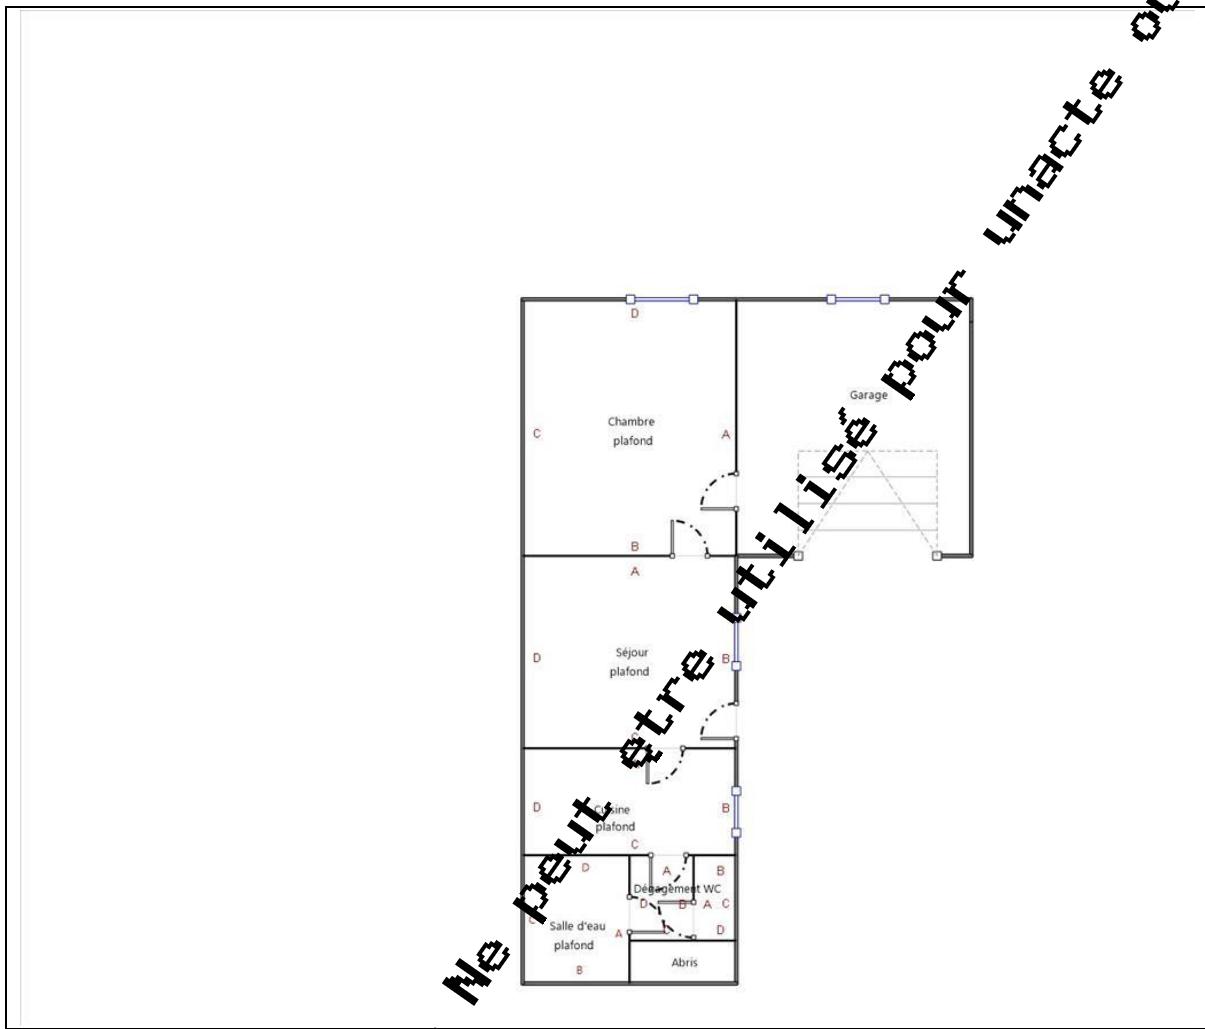
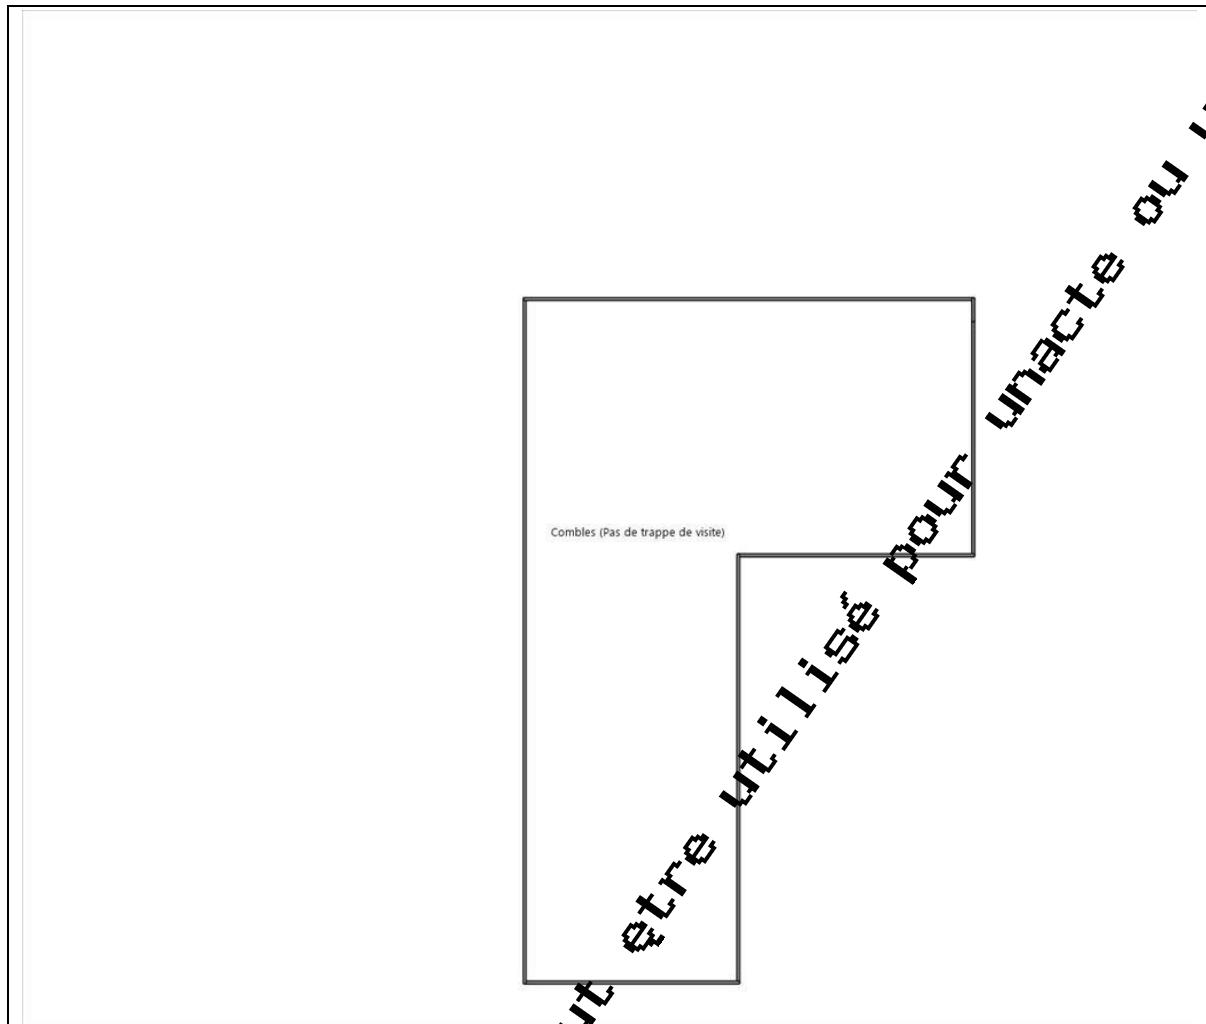
Localisation des mesures sur croquis de repérage

-	D	Fenêtre intérieure	PVC	Brut	Non mesurée	-		NM	Partie non visée par la réglementation
-	D	Fenêtre extérieure	PVC	Brut	Non mesurée	-		NM	Partie non visée par la réglementation
14	A	Porte 1	Bois	Peinture	partie mobile	14	Dégradé (Fissures)	3	
15	B	Porte 2	Bois	Peinture	partie mobile	17	Etat d'usage (Traces de chocs)	2	
16	D	Embrasure fenêtre	ciment	Peinture	mesure 1	0,1		0	
17					mesure 2	0,3			
18	B	Embrasure porte	ciment	Peinture	mesure 1	0		0	
19					mesure 2	0,2

Du fait de la présence de revêtements contenant du plomb au-delà des seuils en vigueur et de la nature des dégradations constatées (~~égradé~~) sur certaines unités de diagnostic et en application de l'article L. 1334-9 du code de la santé publique, le propriétaire du bien, objet de ce constat, doit effectuer les travaux appropriés pour supprimer l'exposition au plomb, tout en garantissant la sécurité des occupants. Il doit également transmettre une copie complète du constat, annexes comprises, aux occupants de l'immeuble ou de la partie d'immeuble concernée et à toute personne amenée à effectuer des travaux dans cet immeuble ou la partie d'immeuble concernée.
