Tél : 0549050842  
Email : contact@adn79.frCompagnie d'assurance : SMA BTP  
N° de police : 7302000/001 60862860 valide jusqu'au  
31/12/2024Siret : 53480098200025  
Code NAF : 7120 B  
N° TVA : FR66534800982  
N° RCS : Niort 534800982**RAPPORT DE L'ETAT DE L'INSTALLATION INTERIEURE D'ELECTRICITE  
D'IMMEUBLE(S) A USAGE D'HABITATION**

**Dossier M. et Mme SENECHAL Joël et Sophie**

N° de dossier :  
**3564-JE-SENECHAL**Date de création : 01/08/2024  
Date de visite : 01/08/2024  
Limites de validité vente : 31/07/2027  
Limites de validité location : 31/07/2030**1 Désignation et description du local d'habitation et de ses dépendances****Localisation du ou des immeuble(s) bâti(s)**

Département : VENDEE  
Commune : 85580 TRIAIZE  
Adresse : 19 rue du Puits de la Vieille  
Référence cadastrale : Section : D - Parcelle : 990  
Type d'immeuble : Maison  
Année de construction : 1982  
Année de l'installation : Plus de quinze ans  
Distributeur d'électricité : Séolis

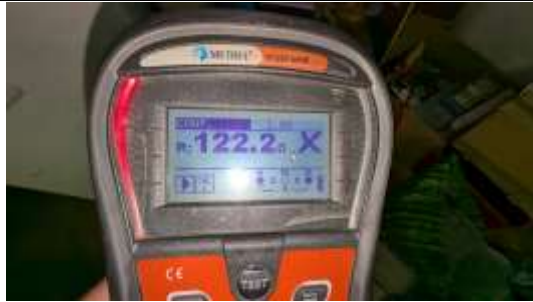
| N° article (1) | Libellé et localisation (*) des anomalies | N° article (2) | Libellé des mesures compensatoires (3) correctement mises en œuvre | Commentaires | Photos |
|---|---|---|---|---|---|
| B3.3.4a | La connexion à la liaison équipotentielle principale d'au moins une canalisation métallique de gaz, d'eau, de chauffage central de conditionnement d'air, ou d'un élément conducteur de la structure porteuse du bâtiment n'est pas | | | La valeur de continuité de la liaison équipotentielle principale est supérieure à 2 Ohms | |

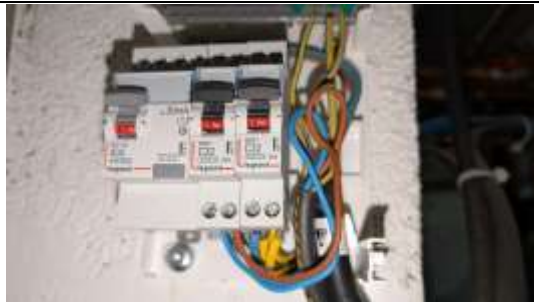
| B4.3e | Le courant assigné (calibre) de la protection contre les surcharges et courts-circuits d'au moins un circuit n'est pas adapté à la section des conducteurs correspondants. | | | Présence de conducteurs dont les sections sont insuffisantes pour un circuit 32A (garage) | |

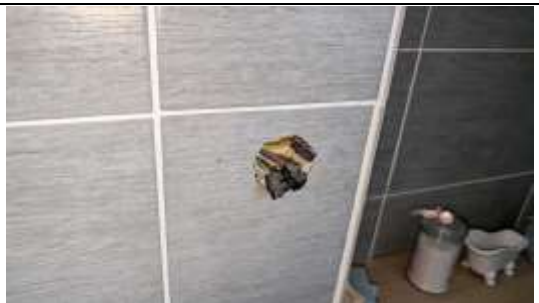
| B7.3d | L'installation électrique comporte au moins une connexion avec une partie active nue sous tension accessible. | | | Présence de dominos non protégés mécaniquement | |

| Objectif des dispositions et description des risques encourus |
|---|
| <b>Matériels électriques présentant des risques de contact direct (5(1) - B7(2)) :</b><br>La présence de matériels électriques dont des parties nues sous tension sont accessibles (matériels électriques anciens, fils électriques dénudés, bornes de connexion non placées dans une boîte équipée d'un couvercle, matériels électriques cassés, ...) présentent d'importants risques d'électrisation, voire d'électrocution. |

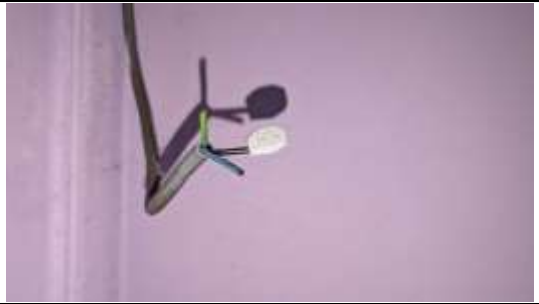
| B8.3.e | Au moins un conducteur isolé n'est pas placé sur toute sa longueur dans un conduit, une goulotte, une plinthe ou une huisserie, en matière isolante ou métallique, jusqu'à sa pénétration dans le matériel électrique qu'il alimente. | | | Présence de conducteurs non protégés mécaniquement | |

| Objectif des dispositions et description des risques encourus |
|---|
| <b>Matériels électriques vétustes ou inadaptés à l'usage (6(1) - B8(2)) :</b><br>Ces matériels électriques lorsqu'ils sont trop anciens n'assurent pas une protection satisfaisante contre l'accès aux parties nues sous tension ou ne possèdent plus un niveau d'isolement suffisant. Lorsqu'ils ne sont pas adaptés à l'usage que l'on veut en faire, ils deviennent très dangereux lors de leur utilisation. Dans les deux cas, ces matériels présentent d'importants risques d'électrisation, voire d'électrocution. |
