Dossier Technique Immobilier

Numéro de dossier : 24/IMO/0975/CHARPENTIER
Date du repérage : 13/12/2024

DPE Diagnostic de performance énergétique (logement)

Adresse : 114, Rue du Président de Gaulle
85400 LUCON

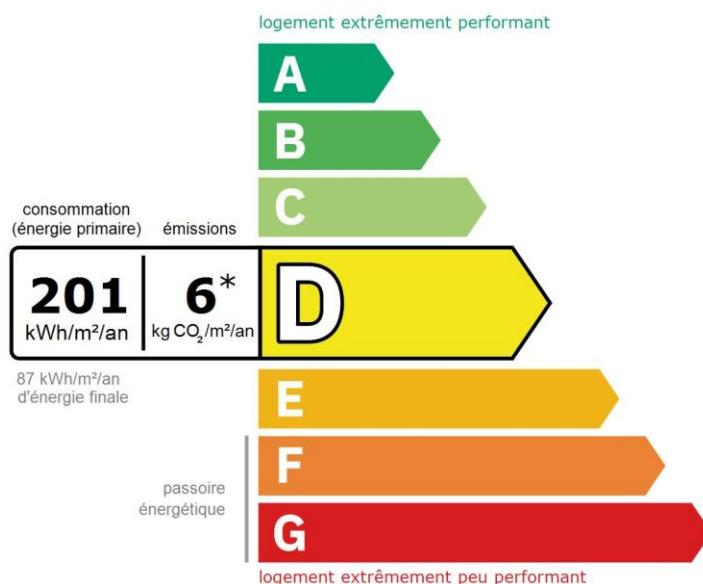
Performance énergétique et climatique

Le niveau de consommation énergétique dépend de l'isolation du logement et de la performance des équipements.
Pour l'améliorer, voir pages 4 à 6

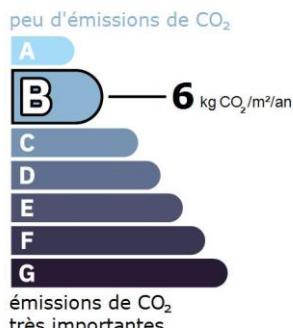
Ce logement émet 316 kg de CO₂ par an, soit l'équivalent de 1 640 km parcourus en voiture.

Le niveau d'émissions dépend principalement des types d'énergies utilisées (bois, électricité, gaz, fioul, etc.)

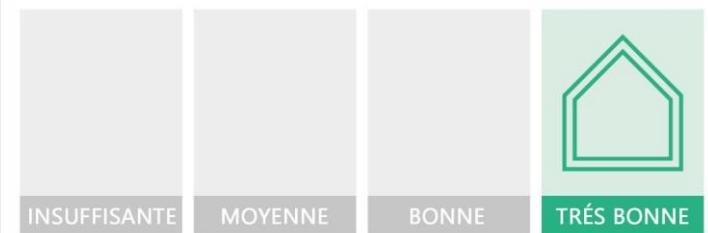
Performance de l'isolation

Murs	Mur en pierre de taille et moellons avec remplissage tout venant d'épaisseur 50 cm donnant sur l'extérieur	
	Mur en blocs de béton creux d'épaisseur ≤ 20 cm avec isolation intérieure (réalisée entre après 2021) donnant sur l'extérieur	très bonne
	Mur en blocs de béton creux d'épaisseur ≤ 20 cm avec isolation intérieure (réalisée entre 2013 et 2021) donnant sur l'extérieur

Plancher bas	Plancher bois sur solives bois donnant sur un terre-plein avec isolation intrinsèque ou en sous-face (20 cm)	bonne
	Plancher bois sur solives bois non isolé donnant sur un sous-sol non chauffé

Toiture/plafond	Plafond sous solives bois donnant sur un comble fortement ventilé	très bonne
	Fenêtres battantes pvc, double vitrage avec lame d'air 8 mm et volets battants bois (tablier > 22mm) / Fenêtres battantes pvc, double vitrage avec lame d'argon 16 mm à isolation renforcée et volets battants bois (tablier > 22mm) / Portes-fenêtres battantes pvc, double vitrage avec lame d'air 16 mm à isolation renforcée et volets battants bois (tablier > 22mm) / Fenêtres battantes bois, double vitrage avec lame d'air 8 mm et volets battants bois (tablier > 22mm) / Portes-fenêtres battantes bois, double vitrage avec lame d'air 8 mm et volets battants bois (tablier > 22mm)	bonne
