RAPPORT DE L'ETAT DE L'INSTALLATION INTERIEURE D'ELECTRICITE D'IMMEUBLE(S) A USAGE D'HABITATION

Dossier M. et Mme HOWELLS

N° de dossier :
3834-JE-HOWELLS

Département : VENDEE
Commune : 85320 LA BRETONNIERE LA CLAYE
Adresse : 1735 rue des Garnes
Référence cadastrale : Section : ZD - Parcelle : 125
Type d'immeuble : Maison
Année de construction : 1975
Année de l'installation : Plus de quinze ans
Distributeur d'électricité : ENEDIS
Installation en service le jour de la visite : Oui

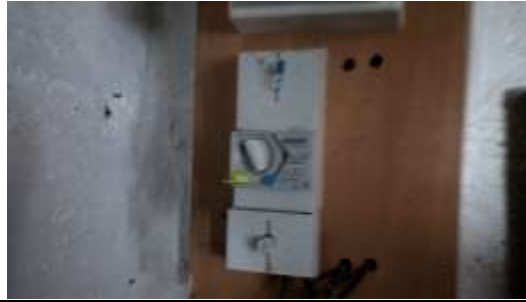
N° article (1)	Libellé et localisation (*) des anomalies	N° article (2)	Libellé des mesures compensatoires (3) correctement mises en œuvre	Commentaires	Photos
B1.3 b	Le dispositif assurant la coupure d'urgence n'est pas situé à l'intérieur du logement ou dans un emplacement accessible directement depuis le logement.			L'appareil de coupure général (disjoncteur de branchement 500mA) n'est pas accessible directement par le logement (garage)

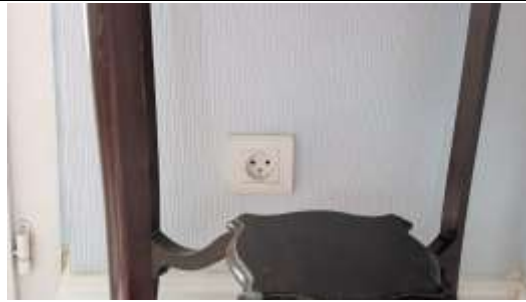
B3.3.6 a1	Au moins un socle de prise de courant ne comporte pas de broche de terre.			Présence de prises 2 pôles

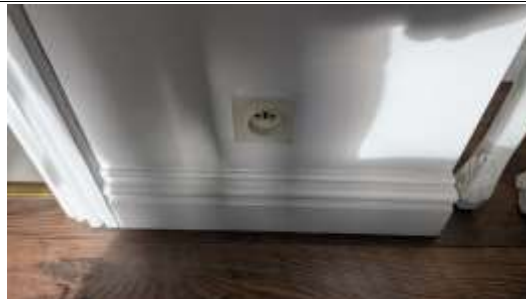
B3.3.6 a2	Au moins un socle de prise de courant comporte une broche de terre non reliée à la terre.			Présence de prises avec broche de terre non raccordées à un conducteur de terre

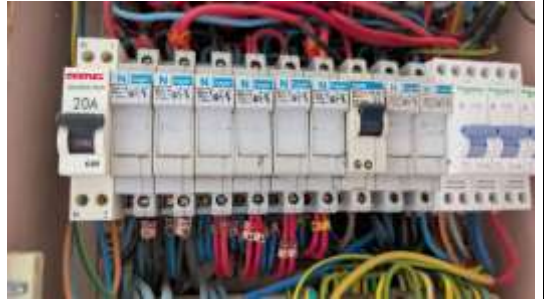
B4.3e	Le courant assigné (calibre) de la protection contre les surcharges et courts-circuits d'au moins un circuit n'est pas adapté à la section des conducteurs correspondants.			<p>Présence de conducteurs dont les sections sont insuffisantes pour des circuits 20A</p> <p>Non visible (tableau de répartition du séjour non démontable)</p>

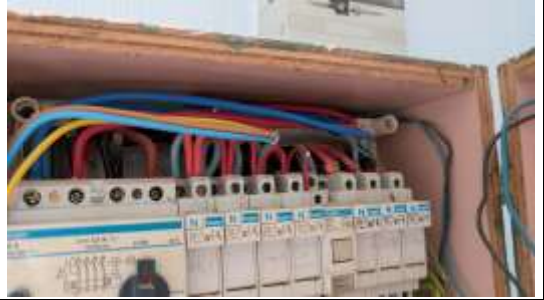
B4.3f3	A l'intérieur du tableau, la section d'au moins un conducteur alimentant les dispositifs de protection n'est pas adaptée au courant de réglage du disjoncteur de branchement.			<p>Présence de pontages dont les sections sont insuffisantes (entrée)</p> <p>Non visible (tableau de répartition du séjour non démontable)</p>

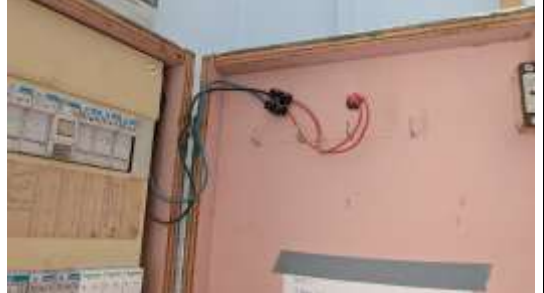
B7.3d	L'installation électrique comporte au moins une connexion avec une partie active nue sous tension accessible.			<p>Présence de dominos non protégés mécaniquement</p>

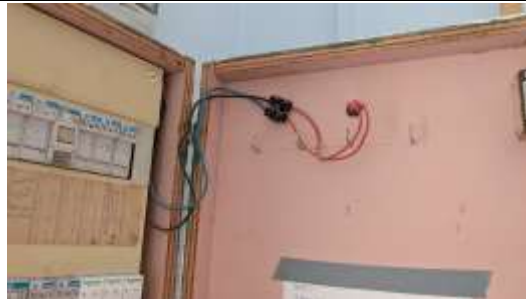
B8.3.e	Au moins un conducteur isolé n'est pas placé sur toute sa longueur dans un conduit, une goulotte, une plinthe ou une huisserie, en matière isolante ou métallique, jusqu'à sa pénétration dans le matériel électrique qu'il alimente.			Présence de conducteurs non protégés mécaniquement
